# OASEN - HEMGÅRDEN

Kostnadskalkyl

Projekt nr:	Projektnamn	Projektadress	Kalkyldatum
<b>1526</b>	<b>Oasen - Hemgården</b>	<b>Godbyvägen 486, Jomala</b>	<b>19.03.2018</b>

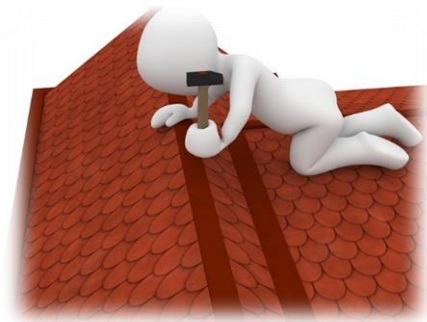
Kalkylen har utgått från att alla tak med tegel och korrugerad takplåt ersätts med ny råspont, underlagsfilt, läkter och nya betongtakpannor, alla filttak förnyas med nytt underlag och ny filt samt att hela byggnadens takavvattning och taksäkerhet förnyas.

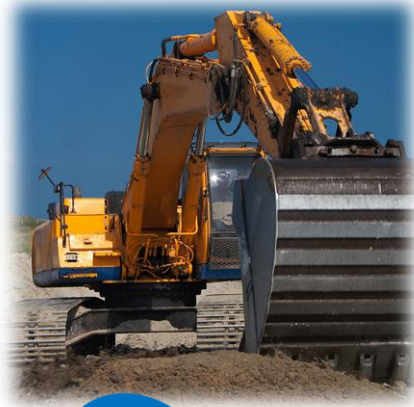
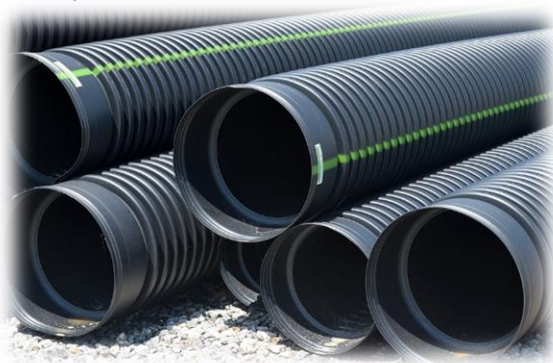
För att leda bort takvatten och övrigt regnvatten från byggnaden har kalkylen utgått från förnyande av all dränering, förnyande av alla takavvattningsrör i mark samt installation av utvändigt fuktisolering typ *System Platon*.
